RELATÓRIO AVALIAÇÃO DE INCIDENTE COM AERONAVE
AIRCRAFT INCIDENT EVALUATION REPORT

PROCESSO GPIAAF GPIAAF PROCESS ID 2022/AVAL/12		<i>Classificação Classification</i> Incidente Incident	
		<i>Tipo de evento Type of event</i> SCF-PP System / component failure or malfunction [Powerplants]	
OCORRÊNCIA OCCURRENCE			
<i>Data Date</i> 27-09-2022	<i>Hora Time</i> 11:49 UTC	<i>Local Location</i> FIR de Santa Maria Santa Maria FIR	
AERONAVE AIRCRAFT			
<i>Tipo Type</i> Boeing 787- 8		<i>N.º de série Serial No.</i> 37503	<i>Matrícula Registration</i> N781AV
<i>Categoria Category</i> Avião Airplane			<i>Operador Operator</i> Avianca
VOO FLIGHT			
<i>Origem Origin</i> Bogotá El Dorado Int., Colombia (SKBO)		<i>Destino Destination</i> London Heathrow, United Kingdom (EGLL)	
<i>Tipo de voo Type of flight</i> Transporte Aéreo Comercial Commercial Air Transport		<i>Tripulação Crew</i> 10	<i>Passageiros Passengers</i> 244
<i>Fase do voo Phase of flight</i> Em rota En-route		<i>Condições de luminosidade Lighting conditions</i> Diurno Daylight

On the 27 of September 2022, a Boeing 787-8 operated by Avianca (registration N781AV) was performing a scheduled commercial service from Bogotá El Dorado Intl

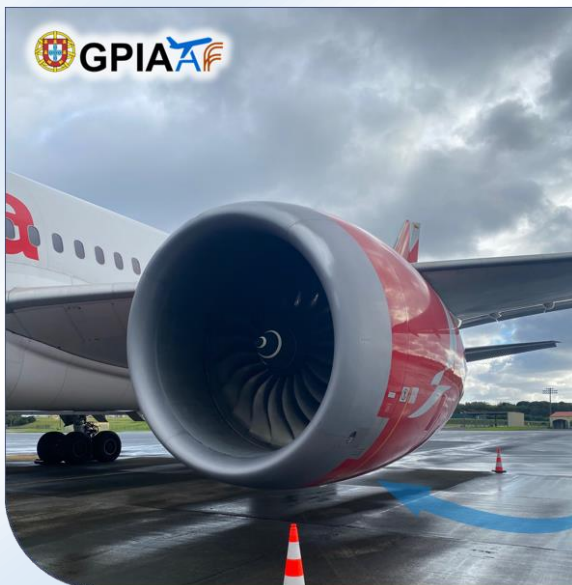
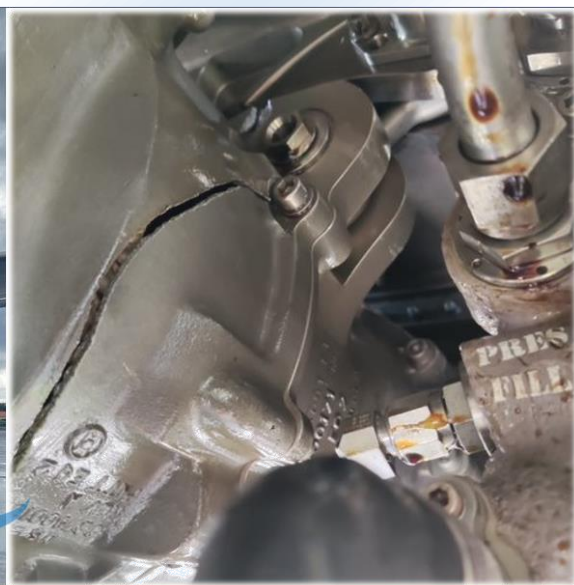
A preliminary inspection of engine no.1 revealed a significant quantity of oil spilled in the area of the external gear box (EGB) and a large crack in its casing.

Figura 1 ||
Motor 1 e fratura no cárter da EGB

Figure 1 ||
Engine no.1 and crack found in EGB casing

External examination of the TGB/EGB revealed that the crack in the casing was visible on both the left and right-hand sides and extended all the way around, similar finding to the shroud that had ruptured.

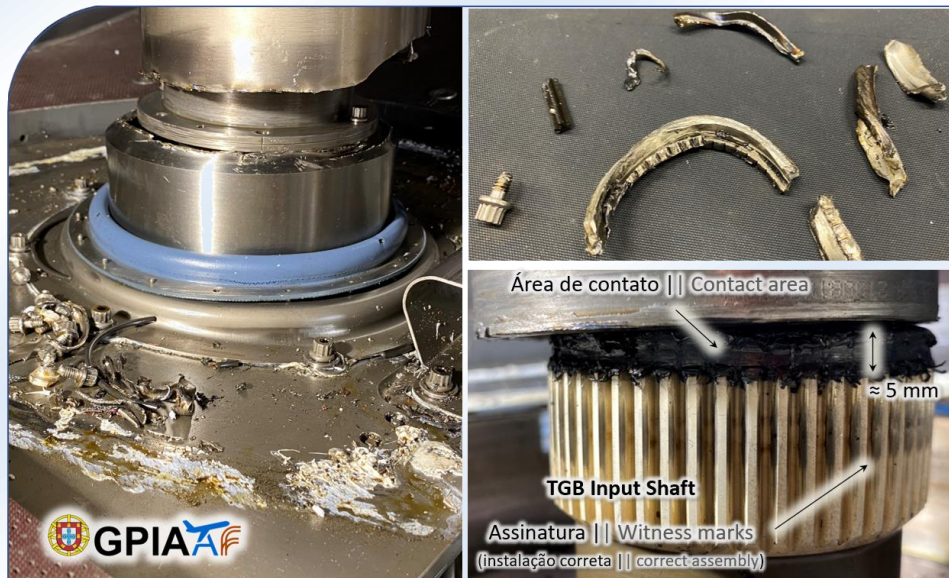
There was a significant amount of debris at the base of the shroud, consisting of damaged bolt heads,

danificados, porcas, seções de O-rings, pedaços de chapa metálica fina distorcida e outras aparas metálicas (Figura 5).

O adaptador inferior aparentava estar numa posição incorreta e elevada no veio de entrada da TGB, atendendo a que este se destina a cobrir completamente as estrias do eixo de entrada da TGB.

Figura 5 || Danos e detritos na base da proteção do veio e danos nas estrias do veio da TGB

Figure 5 || Damage and debris at the base of the shroud and TGB input shaft splines damaged

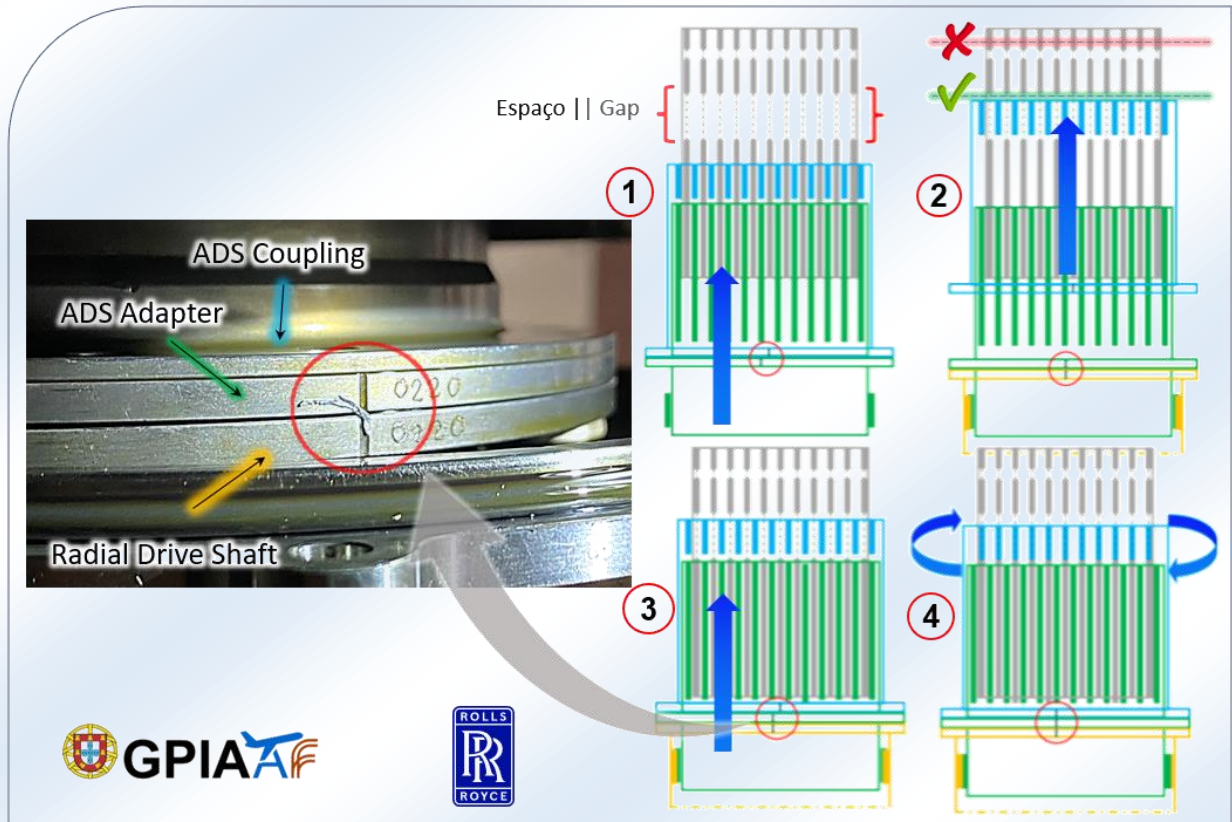
While the correlation marks of the radial drive shaft and the ADS adapter were found aligned, the correlation mark of the ADS coupling was not aligned and, indeed, not visible from what could be viewed without disassembly (Figure 6).

There was considerable damage and discolouration on the outer surface of the lower flange from contact with the inner surface of the static shroud, indicating that there was a loss of concentricity of the radial drive shaft and that the orbiting motion sliced through the lower shroud casing.

Figura 6 || Sequência de instalação e casquilho do ADS desalinhado em relação ao conjunto ADS

Figure 6 || Assembly sequence and ADS assembly showing the misalignment of the ADS coupling

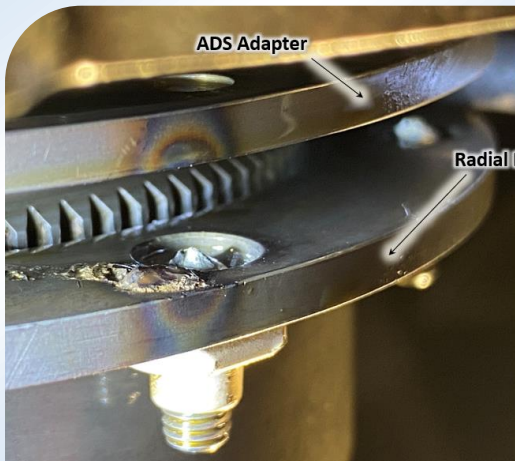
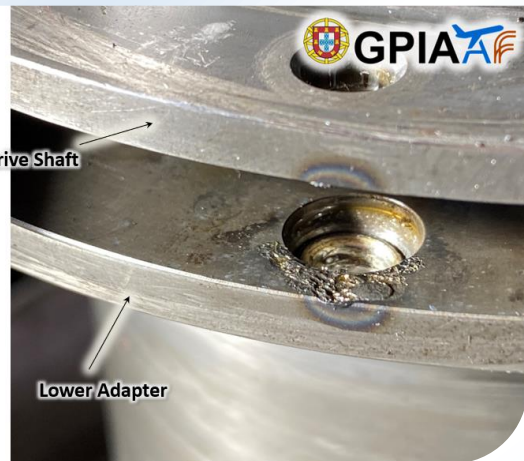
Outra área de sobreaquecimento localizado era também visível no encaixe superior na face externa do eixo radial e do adaptador ADS.

Another area of localised overheating was also visible in the upper fitting on the outer face of the radial drive shaft and ADS adapter.

Figura 7 || Pontos quentes no conjunto ADS e casquilho inferior

Figure 7 || Heat spots detected on the ADS assembly and lower coupling

Such localised overheating can be provoked by trapped metallic debris between the flanges when they are bolted together which, with normal vibration and increased friction pressure, generates an area of localised overheating, resembling friction welding.

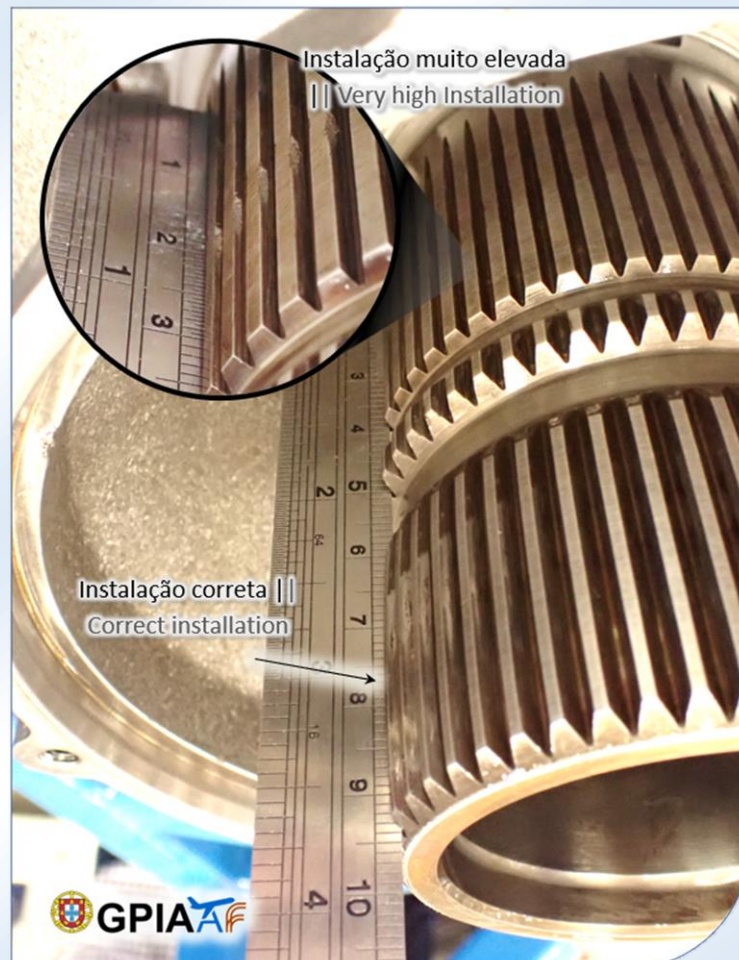
Removal of the intermediate gearbox allowed a more detailed inspection of the IP output shaft. Examination of the splines revealed wear to the mid and half-height splines of the IP output shaft, which are not designed to be engaged with the ADS assembly during engine operation. This portion of splines are there to allow the ADS components to be assembled during the reinstallation procedure and not to transmit torque while the engine is running (Figure 8).

Figura 8 || Evidência de marcas nas estrias superiores (veio de saída IP)

Estas marcas de assinatura em combinação com os danos sofridos pelo adaptador inferior e pelo veio de entrada TGB sugerem que o veio de transmissão radial foi instalado incorretamente numa posição elevada.

These signature marks in combination with the damage sustained by the lower adapter and the TGB input shaft suggest that the radial drive shaft was incorrectly installed in a very high installation configuration.
