RELATÓRIO AVALIAÇÃO DE INCIDENTE COM AERONAVE
AIRCRAFT INCIDENT EVALUATION REPORT

PROCESSO GPIAAF GPIAAF PROCESS ID 2022/AVAL/12		<i>Classificação Classification</i> Incidente Incident	
		<i>Tipo de evento Type of event</i> SCF-PP System / component failure or malfunction [Powerplants]	
OCORRÊNCIA OCCURRENCE			
<i>Data Date</i> 27-09-2022	<i>Hora Time</i> 11:49 UTC	<i>Local Location</i> FIR de Santa Maria Santa Maria FIR	
AERONAVE AIRCRAFT			
<i>Tipo Type</i> Boeing 787- 8		<i>N.º de série Serial No.</i> 37503	<i>Matrícula Registration</i> N781AV
<i>Categoria Category</i> Avião Airplane			<i>Operador Operator</i> Avianca
VOO FLIGHT			
<i>Origem Origin</i> Bogotá El Dorado Int., Colombia (SKBO)		<i>Destino Destination</i> London Heathrow, United Kingdom (EGLL)	
<i>Tipo de voo Type of flight</i> Transporte Aéreo Comercial Commercial Air Transport		<i>Tripulação Crew</i> 10	<i>Passageiros Passengers</i> 244
<i>Fase do voo Phase of flight</i> Em rota En-route		<i>Condições de luminosidade Lighting conditions</i> Diurno Daylight

On the 27 of September 2022, a Boeing 787-8 operated by Avianca (registration N781AV) was performing a scheduled commercial service from Bogotá El Dorado Intl

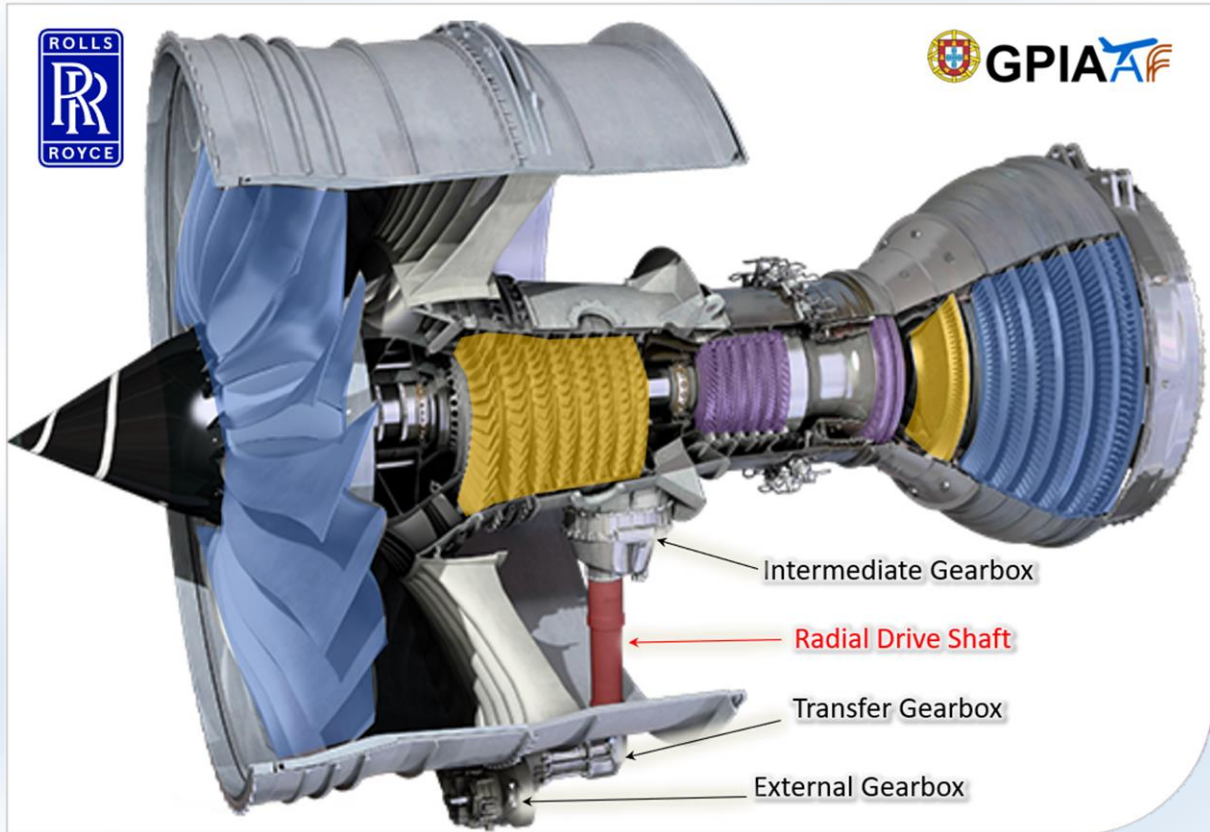
Figure 2

Visão geral do motor e mecanismo de acionamento da EGB

The EGB is driven by the transfer gearbox (TGB) (which consists of a set of power-transmission bevel gears) which is connected to the intermediate gearbox (IGB) (also referred to as the SAGB, Step-Aside Gearbox) via the radial drive shaft (also referred to as the ADS Shaft). The assembly is powered from the IP shaft which transmits drive through the various components to the accessories installed on the EGB (see Figure 2).

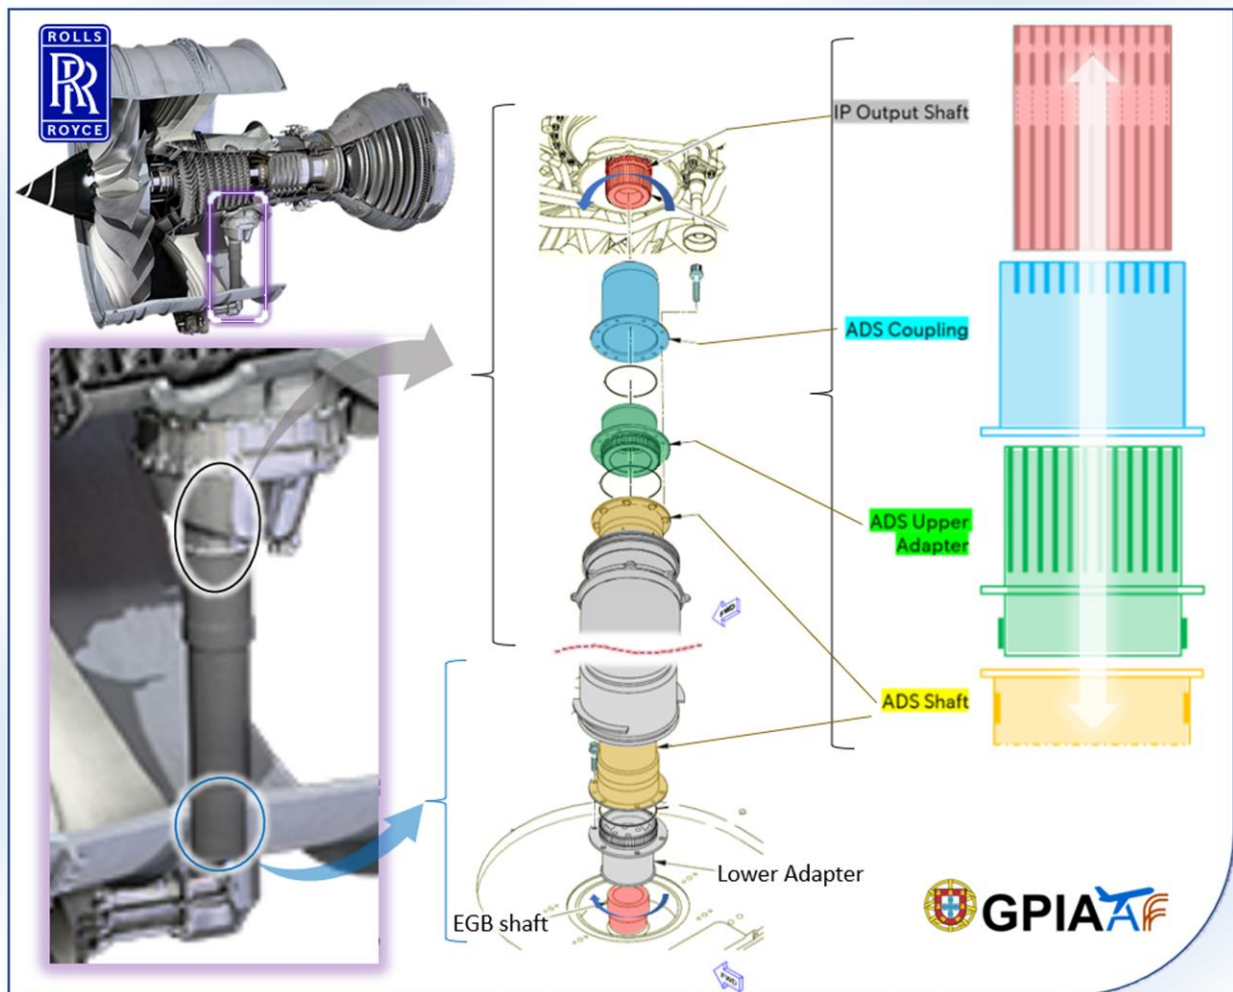
This torque transmission is achieved by combining the ADS coupling, the ADS adapter and the radial drive shaft (ADS Shaft) in an intricate process which culminates with the splines of the ADS coupling sliding up along the splines of the IP output shaft.

The alignment of the two upper sets of splines holds the radial drive shaft vertically in place and ensures proper transmission of drive to the EGB.

Figura 3 || **Figure 3**
 Detalhe do sistema de engrenagem do veio radial || Overview of the radial drive shaft assembly

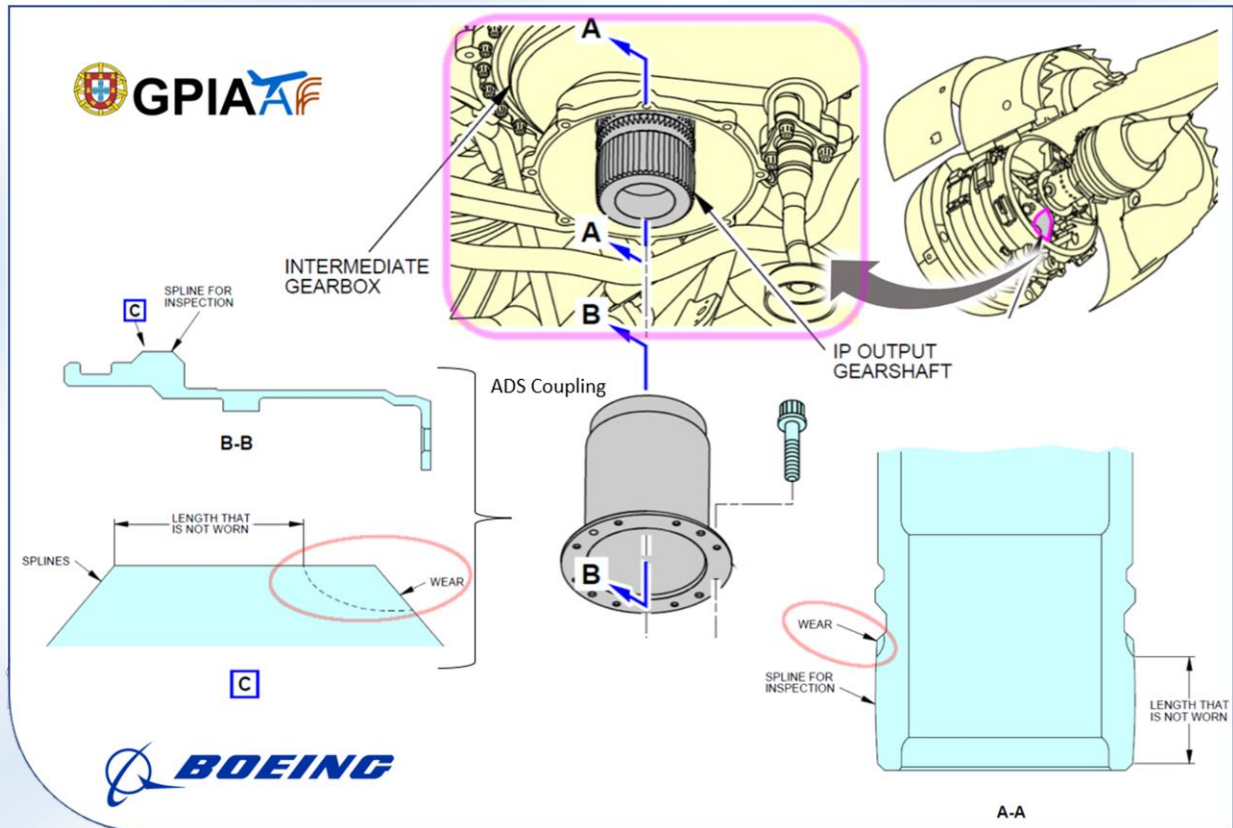
The inspection requirements and acceptance criteria for the ADS coupling and IP output shaft spline wear were integrated into the Boeing 787 AMM in March 2019 (DMC-B787-A-R72-62-11-01A-280B-A).

Figure 4 ||
Details of areas to be inspected DMC-B787-A-R72-62-11-01A-280B-A

The inspection instructions of the ADS coupling and IP output shaft splines (AMM Ref. DMC-B787-A-R72-62-11-01A-280B-A) requires that the length of the splines that are not worn to be measured using vernier callipers and assessed against the acceptance criteria to determine repeat inspection at 6000hrs, 3000hrs or hardware rejection.
